**DOKUMENTACJA PROJEKTOWA
EGZEMPLARZ NR 1 2**

**EKSPERTYZA TECHNICZNA
INWENTARYZACJA**

Ocena stanu technicznego istniejącego zaplecza technicznego przy projektowanej inwestycji pt:
„Projekt budowy hali sportowej z przebudową sieci infrastruktury technicznej oraz rozbudową obiektu
techniczno - socjalnego i budową niezbędnej infrastruktury w Pruszczu”

Hala sportowa z budynkiem techniczno - socjalnym; obręb Pruszczy,
działka nr ewidencyjny 27/15; 28/3; 29/1; 30/2; 31/9; 31/10; 32/2; 30/1; 28/2; 31/6 Pruszczy

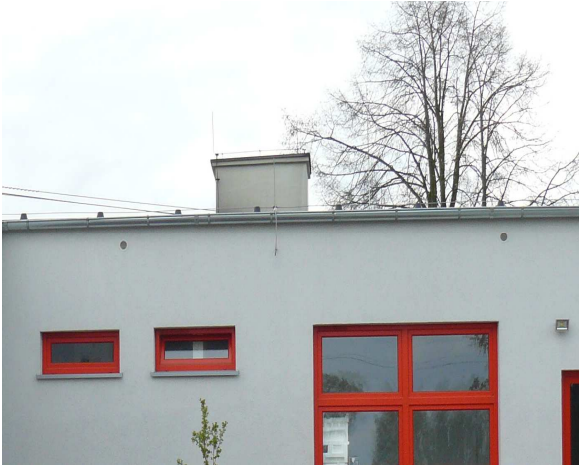
7	Kominy	<p>kominy ponad dachem nie wykazują uszkodzenia, zarysowań oraz ubytków tynku.</p> <p>Stan techniczny tych elementów określa się jako dobry.</p>

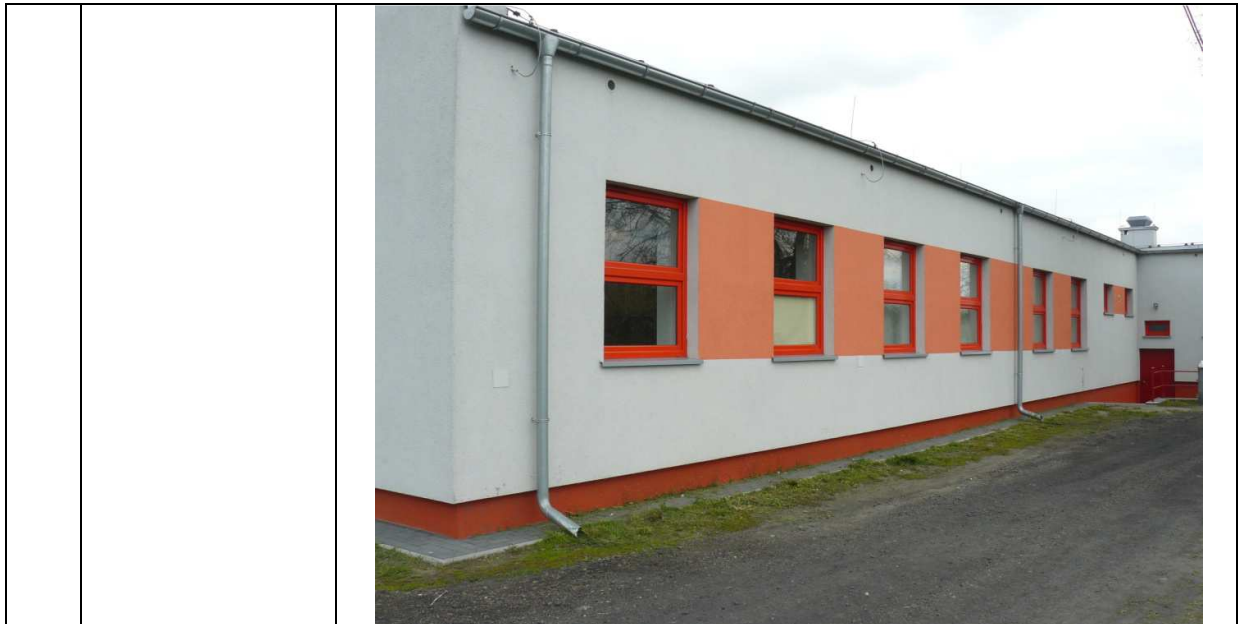
8	Schody	<p>Schody odnowione nie wykazują lokalnych uszkodzeń</p> <p>Stan techniczny tych elementów określa się jako dobry.</p>
9	Ścianki działowe	<p>Ścianki działowe murowane z cegły nie wykazują lokalnych zarysowań</p> <p>Stan techniczny tych elementów określa się jako dobry.</p>
10	Obróbki blacharskie, rynny i rury spustowe	<p>Obróbki blacharskie, rynny i rury spustowe z blachy ocynkowanej nie wykazują uszkodzeń ani śladów korozji.</p>

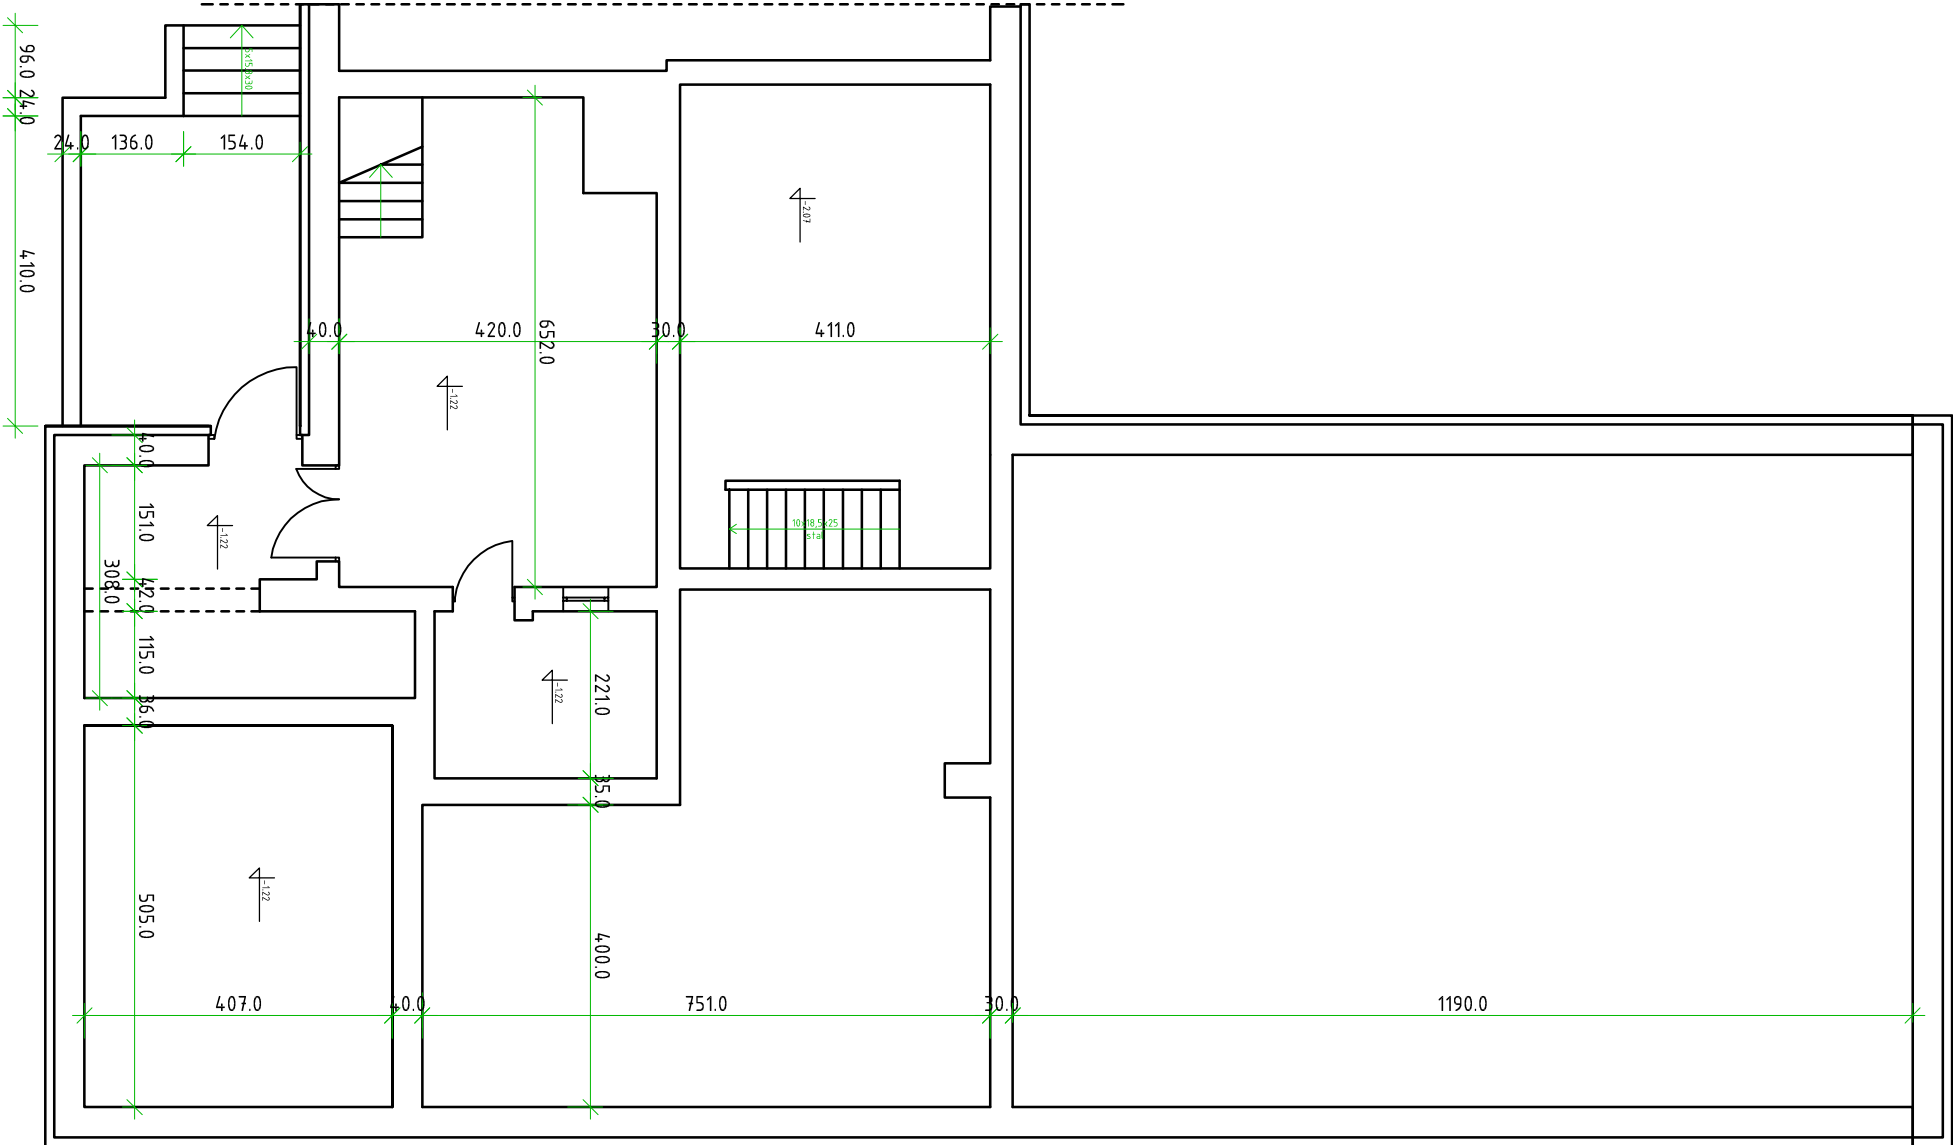
NAZWA RYSUNKU		SKALA:	BRANŻA:
RZUT PIWNICY		1:100	BUDOWL.
FAZA:	DATA:	NUMER RYSUNKU:	
INWENTARYZACJA	31.01.2017 r.	I-01	
FUNKCJA:	PROJEKTANT	PODPIS:	
Branża: budowlana	Inż. BENEDYKT REDER Upr. konstrukcyjne b.o. nr UAN-IV/8346/113/TD/88		
FUNKCJA:	OPRACOWAŁ	PODPIS:	
Branża: budowlana	MARTA ORZECHOWSKA

Rys. Nr I-01	Rzut piwnicy.....	skala 1: 100
Rys. Nr I-02	Rzut przyziemia.....	skala 1: 100
Rys. Nr I-03	Rzut dachu	skala 1: 100
Rys. Nr I-04	Przekrój A-A	skala 1:50

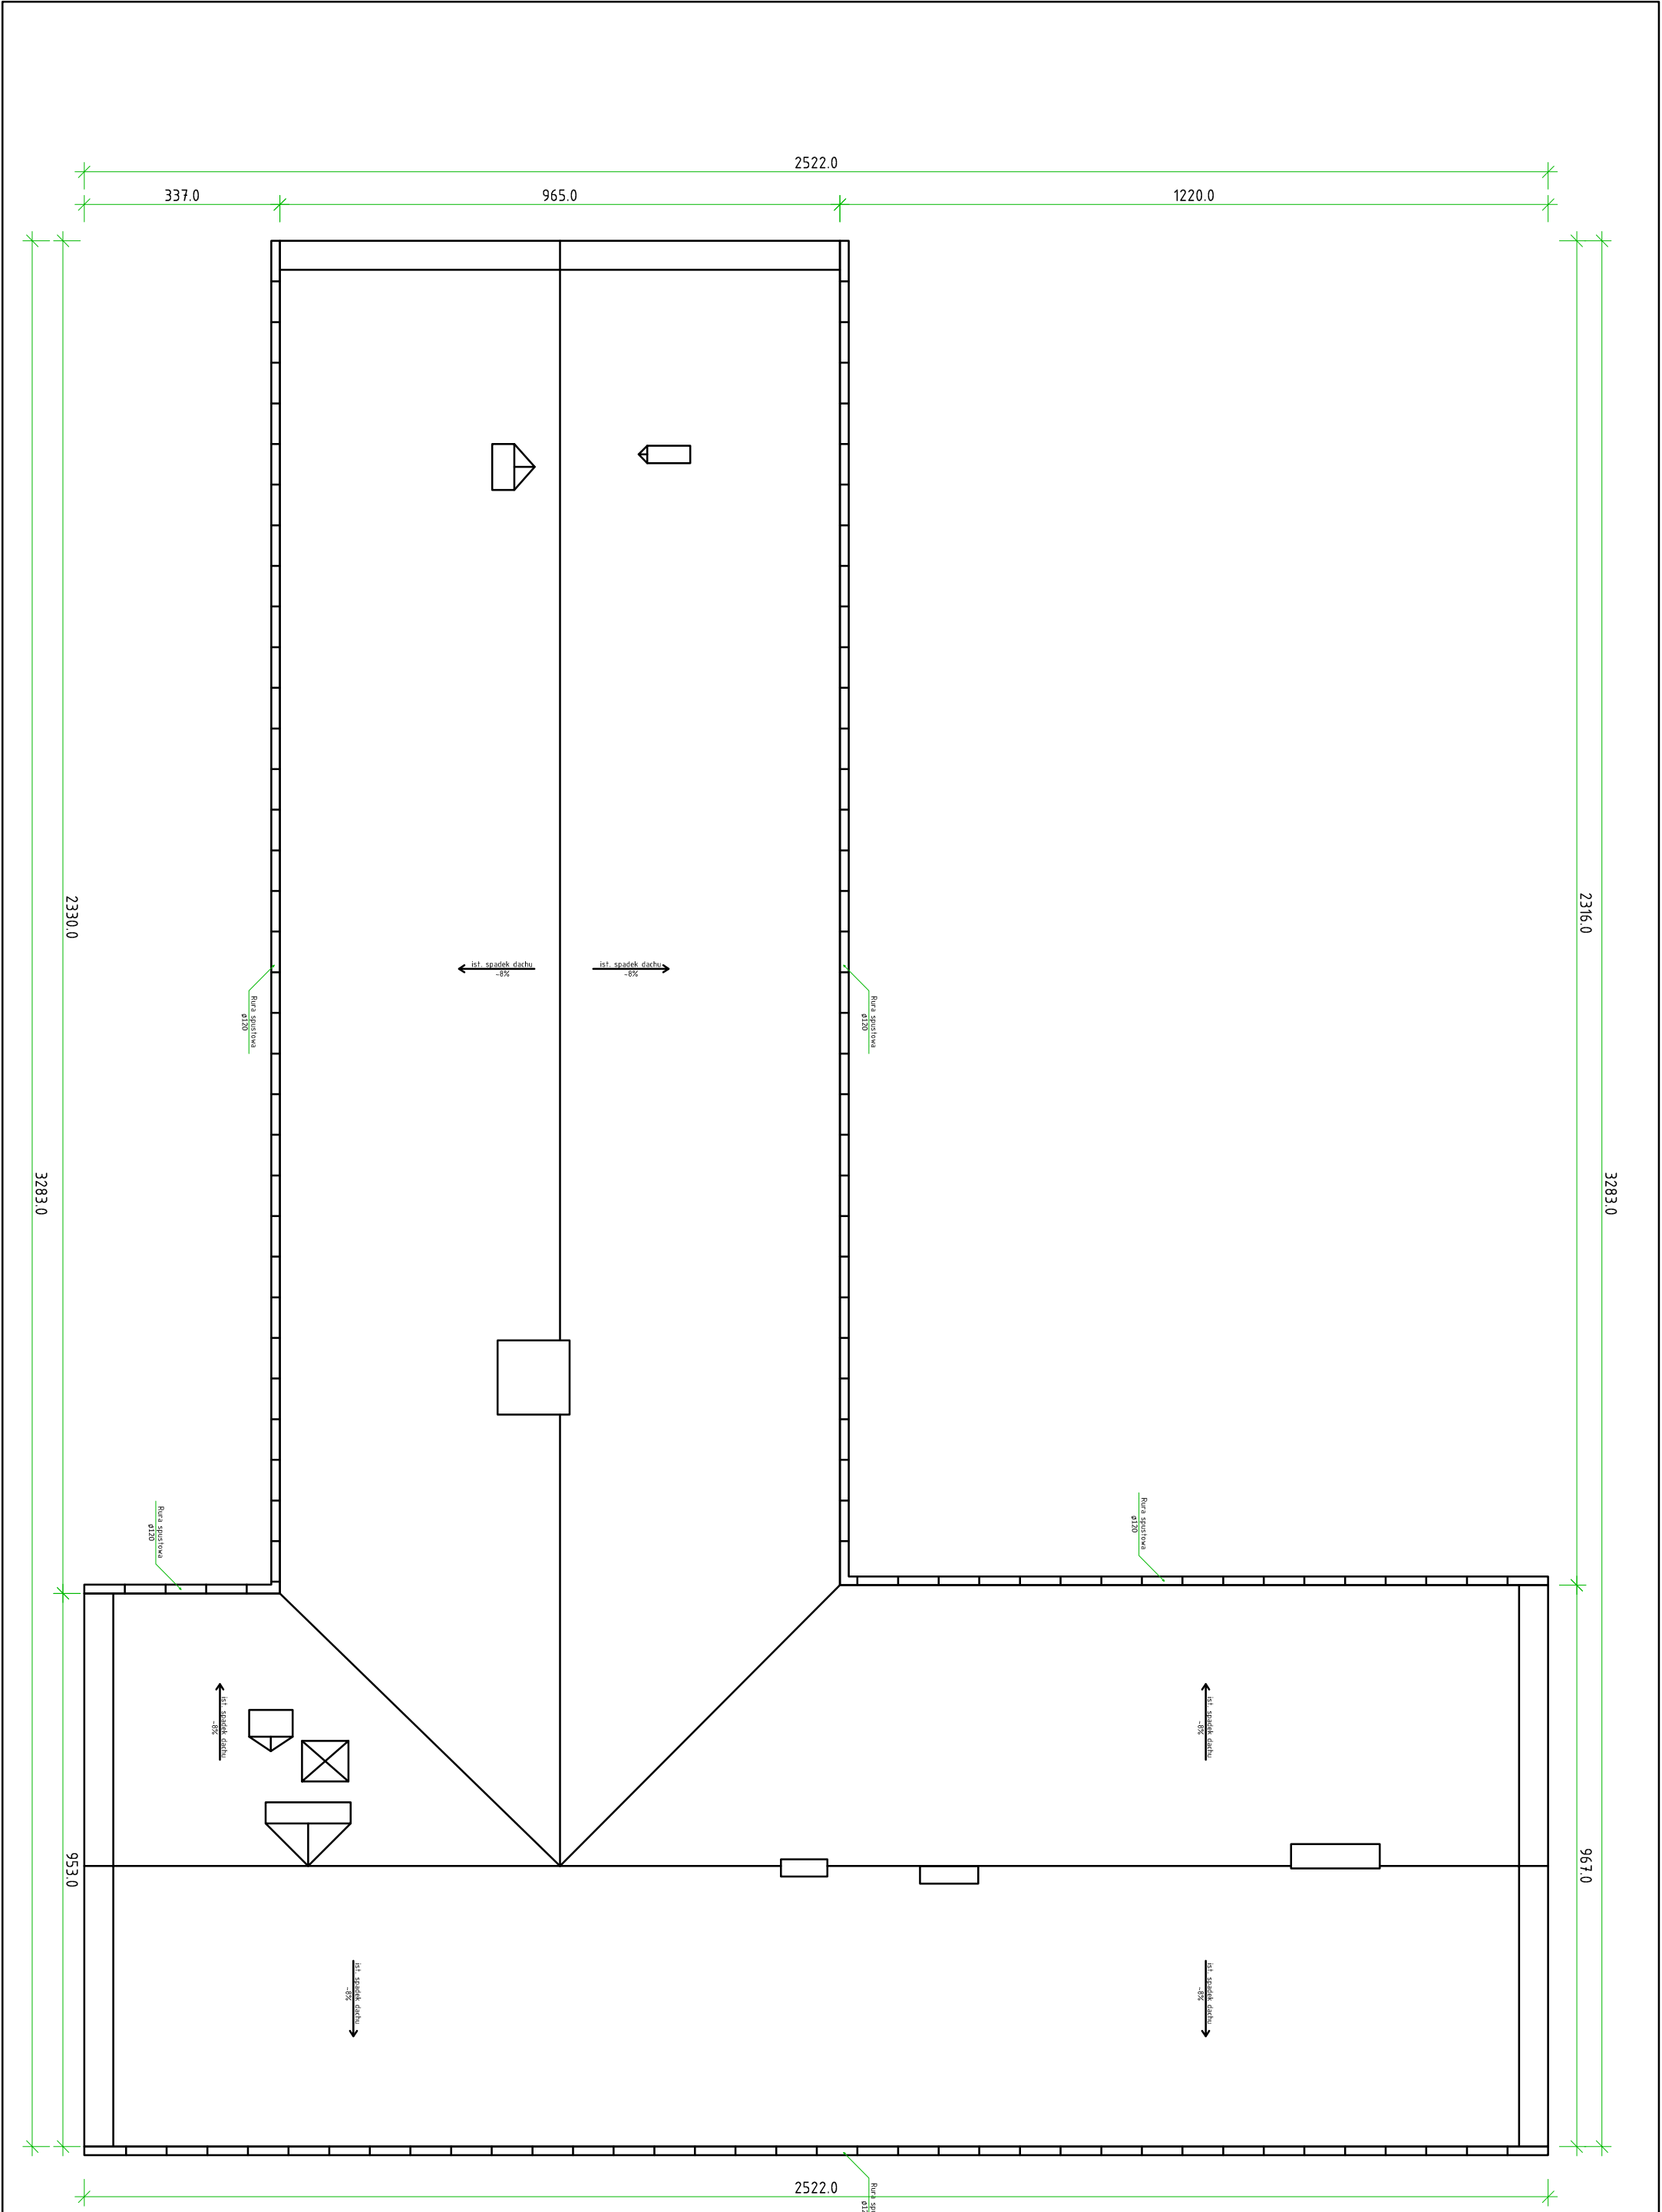
NAZWA RYSUNKU RZUT DACHU	SKALA: -	BRANŻA: BUDOWL.	
FAZA: INWENTARYZACJA	DATA: 31.01.2017 r.	NUMER RYSUNKU: I-03	
FUNKCJA: PROJEKTANT Branża: budowlana	Inż. BENEDYKT REIDER UPR. konstrukcyjne b.o. NP UAN-IV/8346/113/TO/88	PODPIS:	
FUNKCJA: OPRACOWAŁ Branża: budowlana	MARTA ORZĘCHOWSKA	PODPIS:

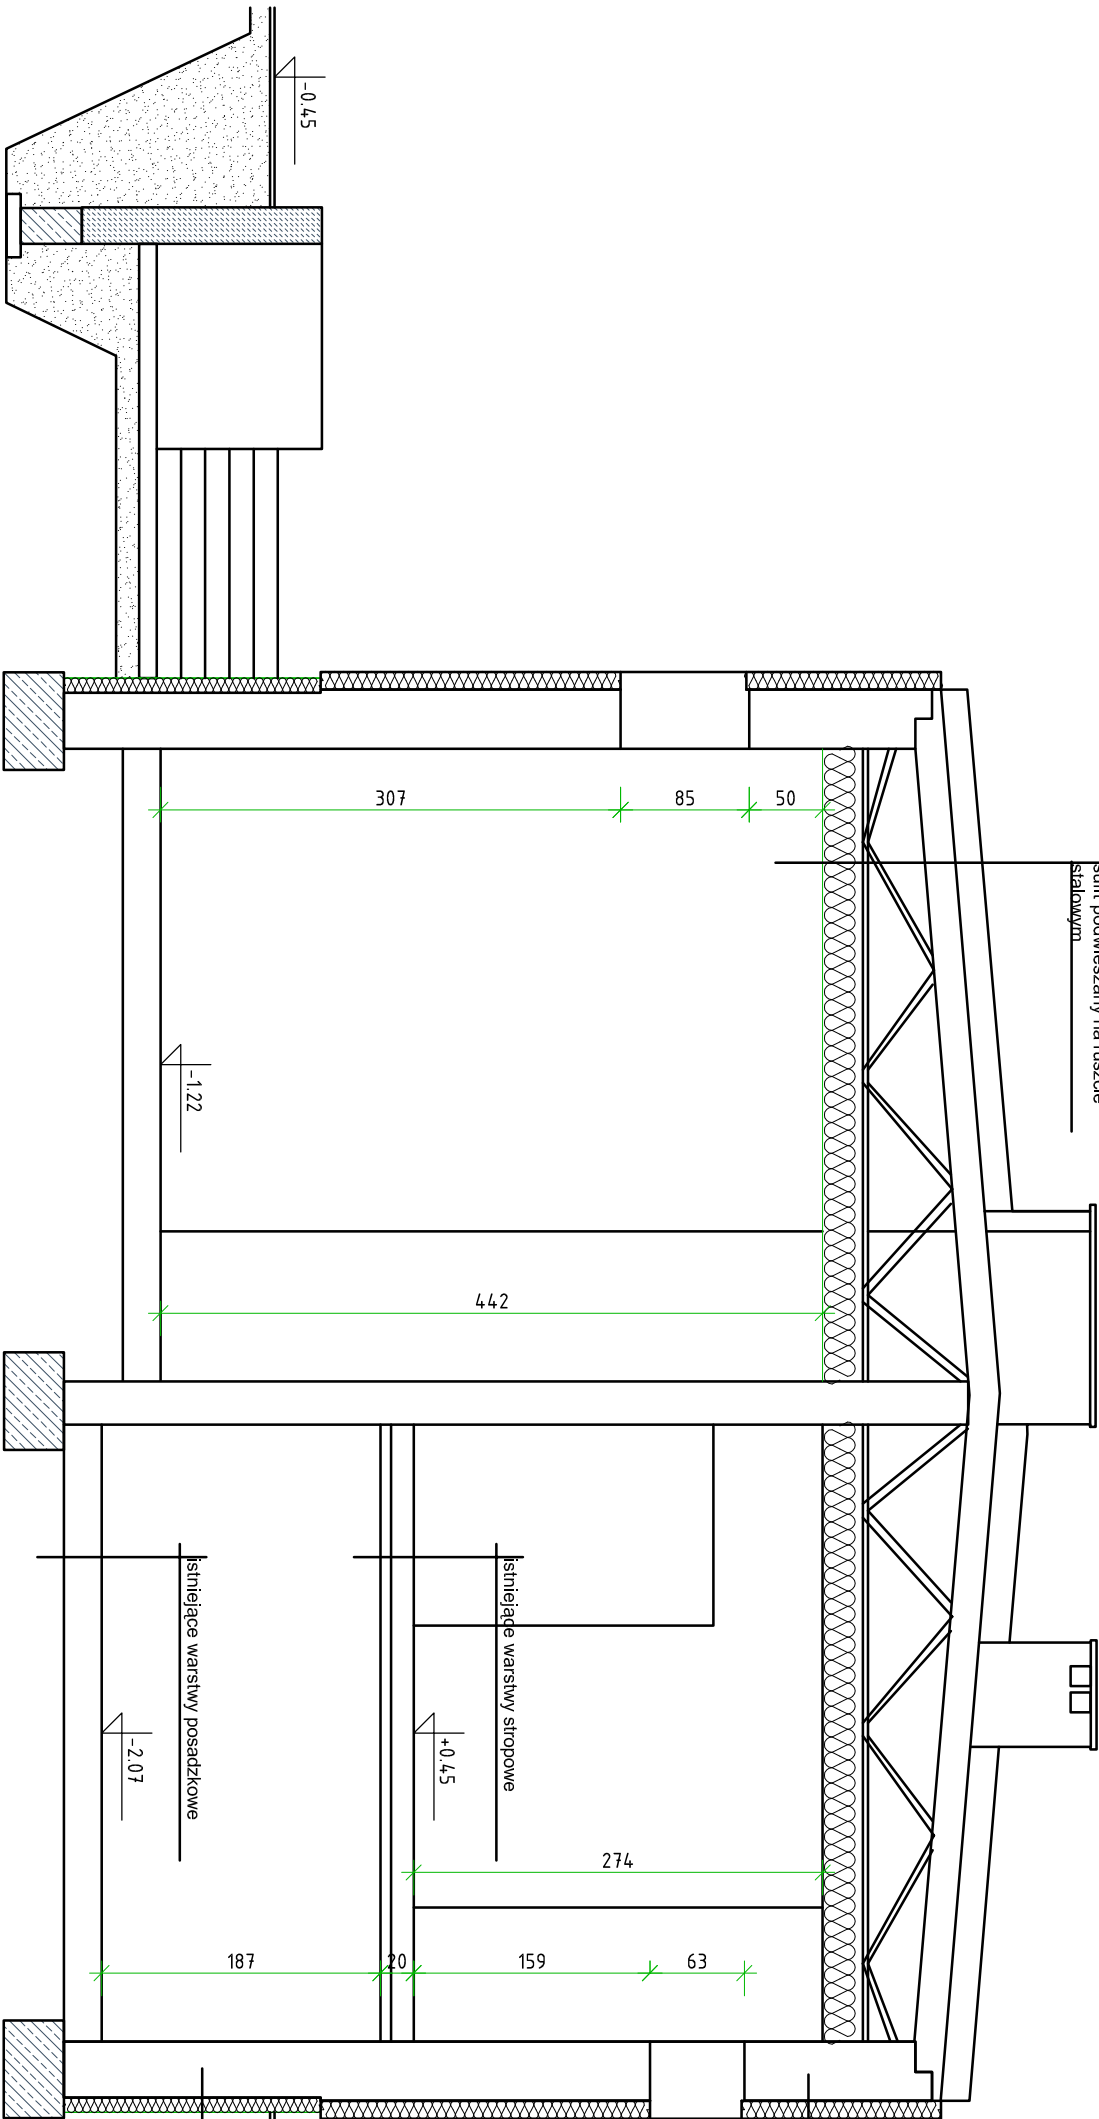
- papa wierzchnia termozgrzewalna
papa podkładowa
warstwy dachu istniejące
(wyłewka betonowa, płyty panelowe,
dźwigar stalowy)
wełna mineralna 20cm
folia parozizolacyjna
sufit podwieszany na ruszcie
stalowym

- tylnik mineralny cienkowarstwowy
podkład tynkarski
zaprawa klejowa
siatka pancerna
płyta elewacyjna ze styropianu 12cm
zaprawa klejowa
ściana

- tylnik mineralny cienkowarstwowy
podkład tynkarski
zaprawa klejowa
siatka pancerna
płyta elewacyjna ze polistyrenu
ekstrudowanego 10cm
zaprawa klejowa
wodoszczelna folia izolacyjna
ściana
