**EKSPERTYZA TECHNICZNA  
INWENTARYZACJA**

Ocena stanu technicznego istniejącego zaplecza technicznego przy projektowanej inwestycji pt:  
„Projekt budowy hali sportowej z przebudową sieci infrastruktury technicznej oraz rozbudową obiektu  
techniczno - socjalnego i budową niezbędnej infrastruktury w Pruszczu”

Hala sportowa z budynkiem techniczno - socjalnym; obręb Pruszcz,  
działka nr ewidencyjny 27/15; 28/3; 29/1; 30/2; 31/9; 31/10; 32/2; 30/1; 28/2; 31/6 Pruszcz

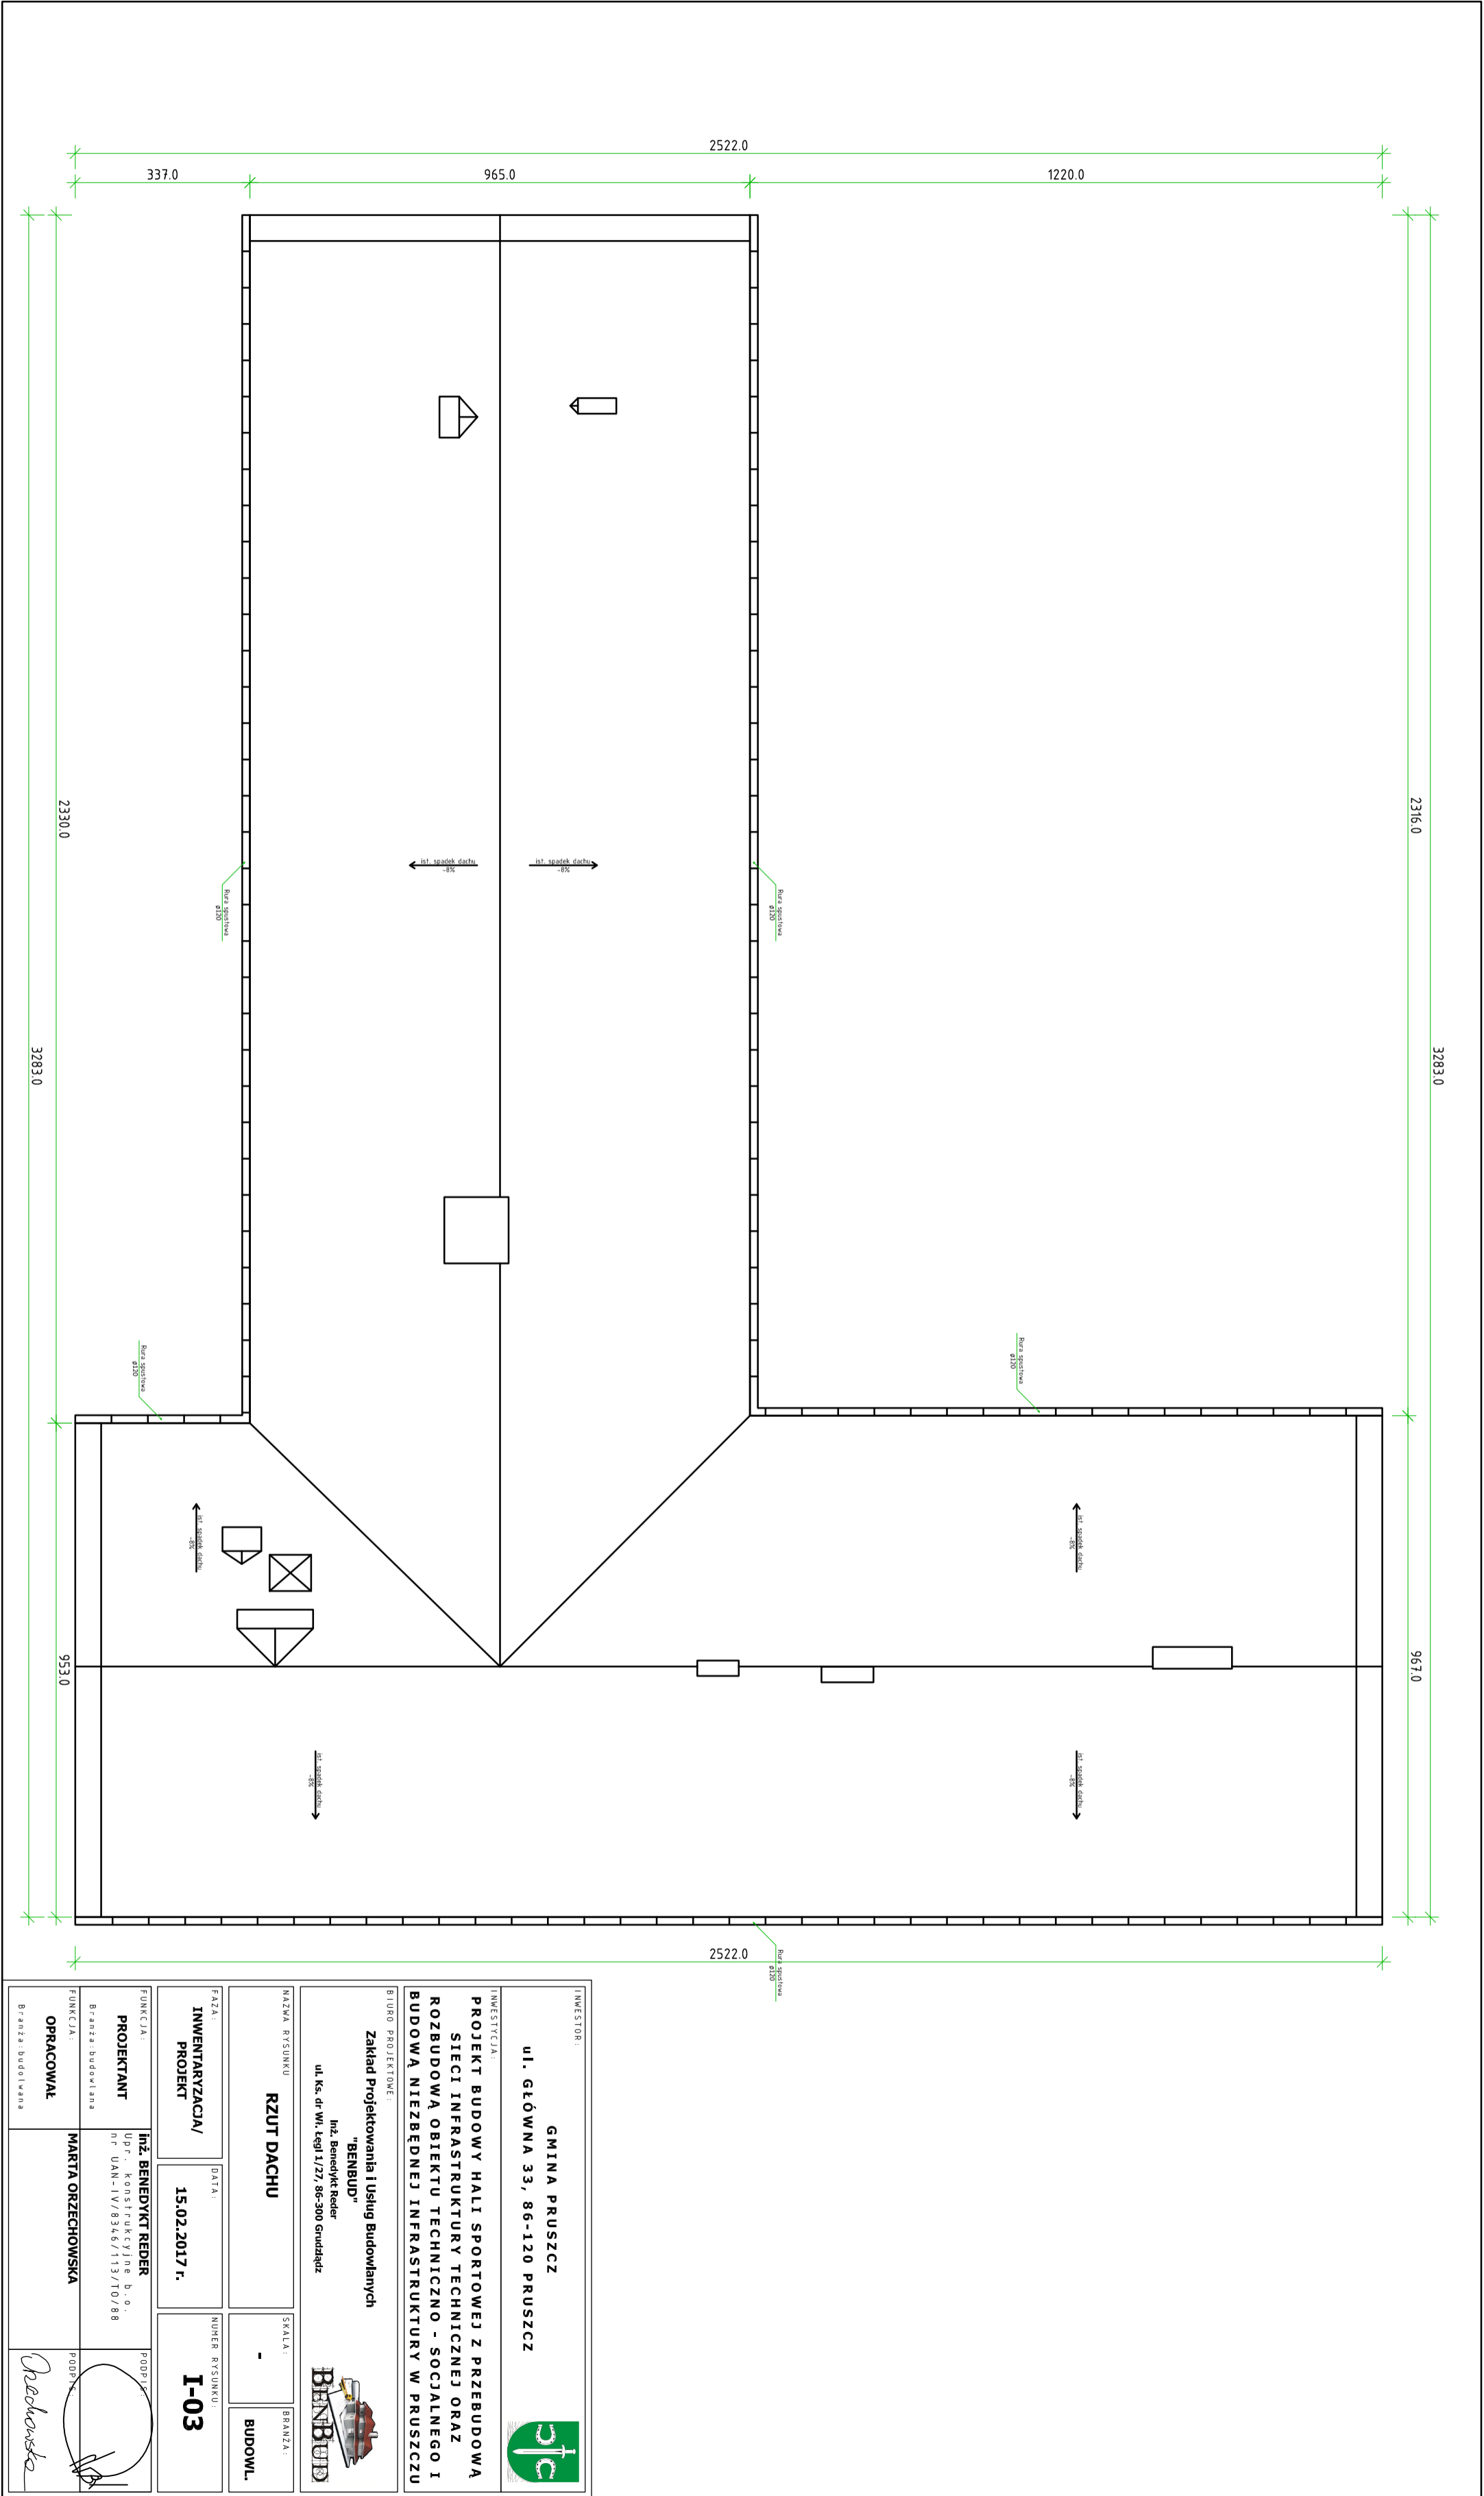
NAZWA RYSUNKU <b>RZUT DACHU</b>		SKALA: <b>-</b>		BRANŻA: <b>BUDOWL.</b>	
FAZA: <b>INWENTARYZACJA/ PROJEKT</b>		DATA: <b>15.02.2017 r.</b>		NUMER RYSUNKU: <b>I-03</b>	
FUNKCJA: <b>PROJEKTANT</b> <small>Branża: budowlana</small>		inż. <b>BENEDIKT REIDER</b> <small>UPR. konstrukcyjne b.o. NP UAN-IV/8346/113/TO/88</small>		PODPIS:

papa wierzchnia termozgrzewalna  
papa podkładowa  
warstwy dachu istniejące  
(wylewka betonowa, płyty panwowe,  
dzwigar stalowy)  
wełna mineralna 20cm  
folia parozłocylina  
sufit podwieszany na ruszcie  
stalowym

Rys. Nr I-01	Rzut piwnicy.....	skala 1: 100
Rys. Nr I-02	Rzut przyziemia.....	skala 1: 100
Rys. Nr I-03	Rzut dachu .....	skala 1: 100
Rys. Nr I-04	Przekrój A-A .....	skala 1:50
Rys. Nr P-01	Projekt przebudowy kotłowni .....	skala 1:100

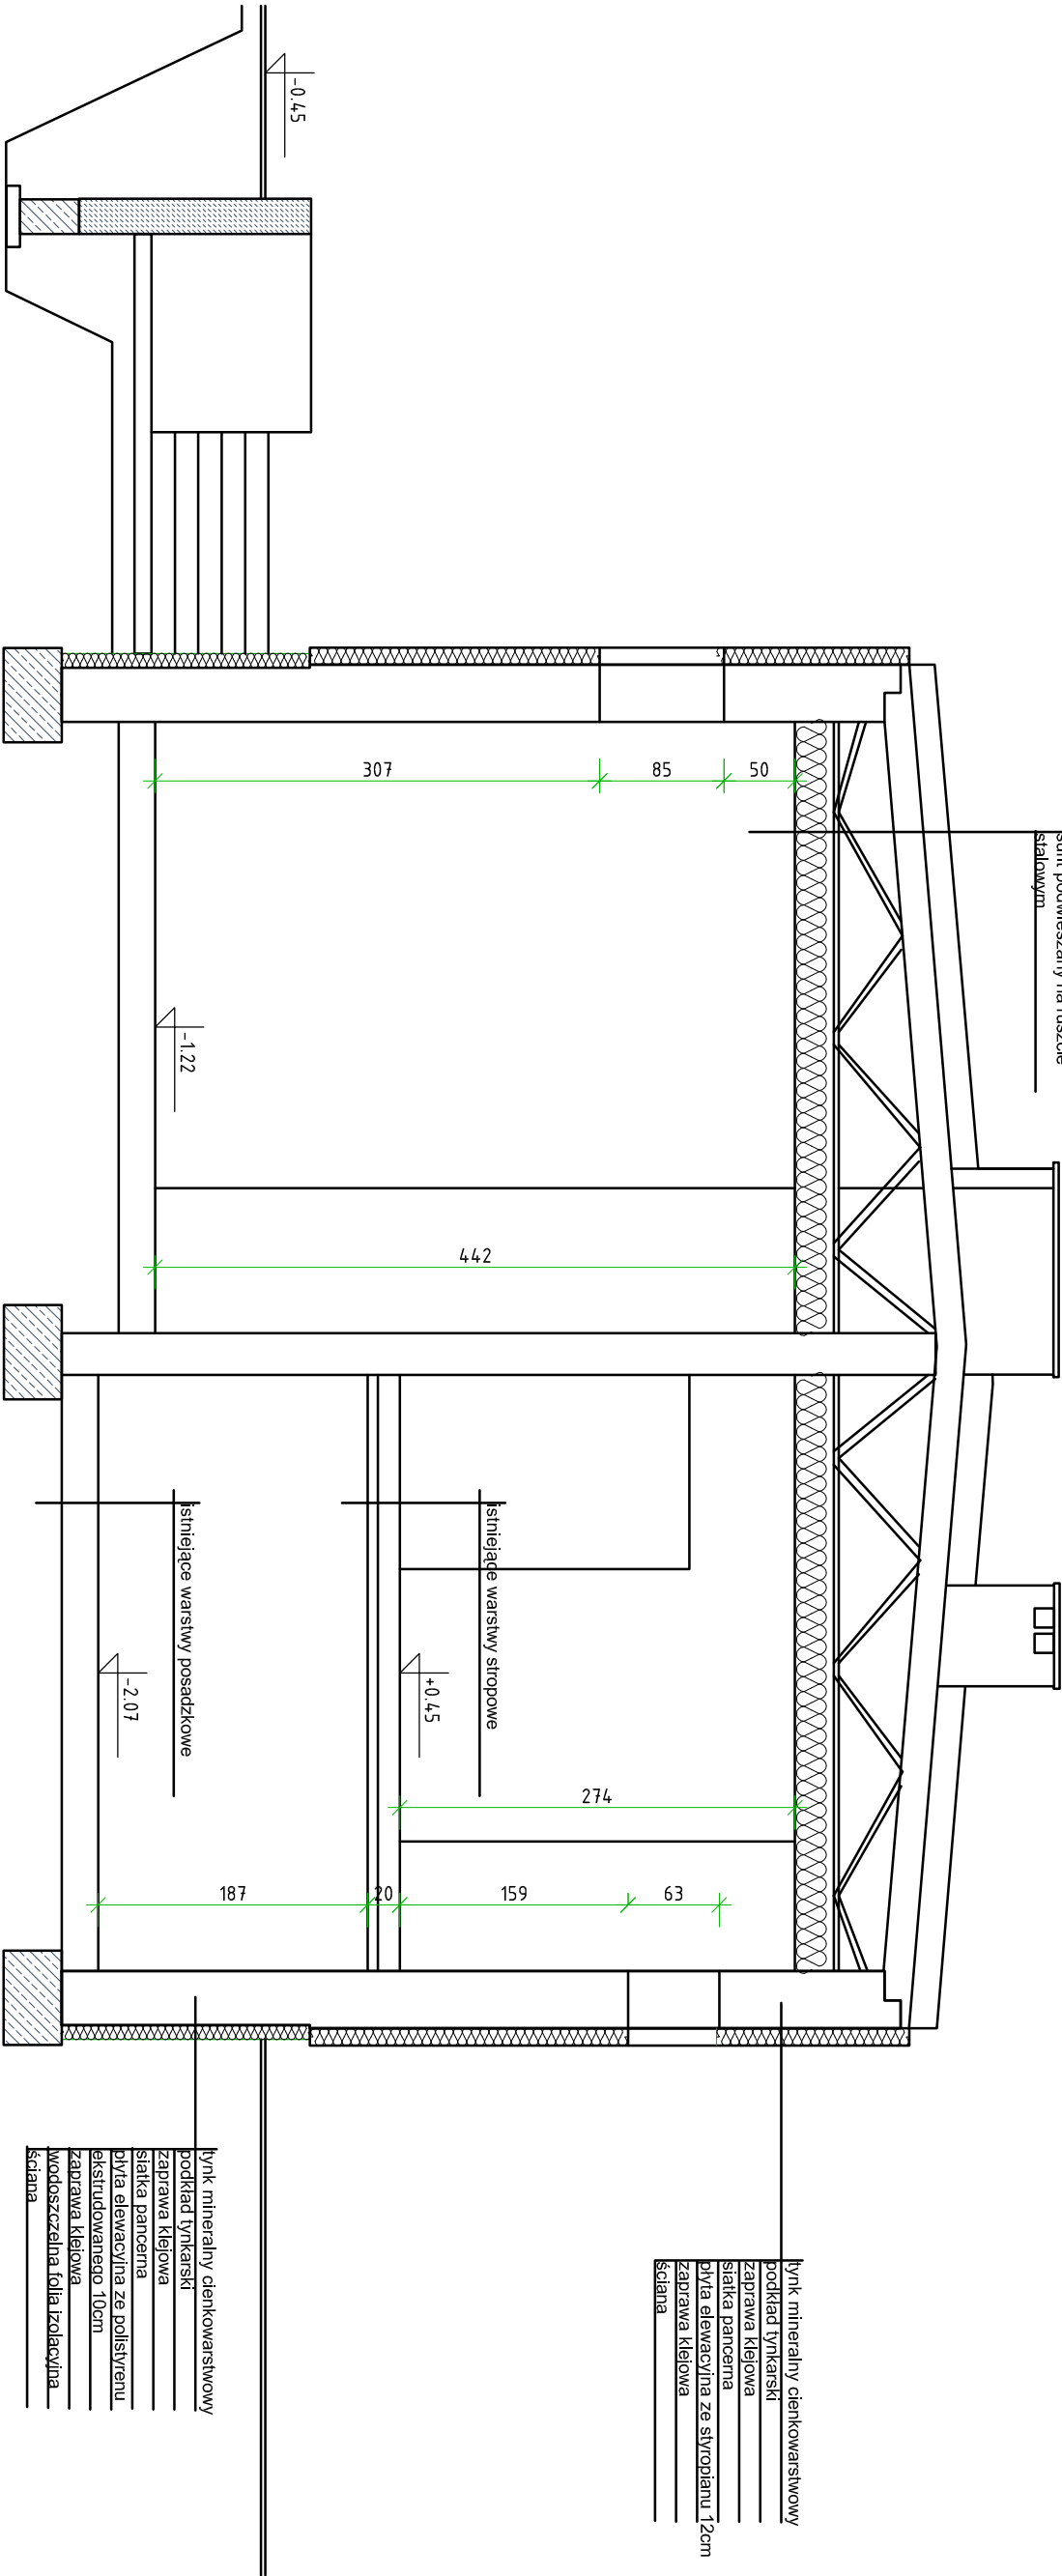
tylnik mineralny cienkowarstwowy  
podkład tynkarski  
zaprawa klejowa  
siatka pancerna  
płyta elewacyjna ze styropianu 12cm  
zaprawa klejowa  
ściana

tylnik mineralny cienkowarstwowy  
podkład tynkarski  
zaprawa klejowa  
siatka pancerna  
płyta elewacyjna ze polistyrenu  
ekstrudowanego 10cm  
zaprawa klejowa  
wodoszczelna folia izolacyjna  
ściana
